Hernieuwbare Warmte Ypenburg

BINNENHUIS INSTALLATIES YPENBURG EN DE VENEN ONDERZOEKSRAPPORT

AUTEURS:
Arnold Smits (Breman)
Pieter de Leeuw (Transitiever snellers, namens HWY)

MEI 2025

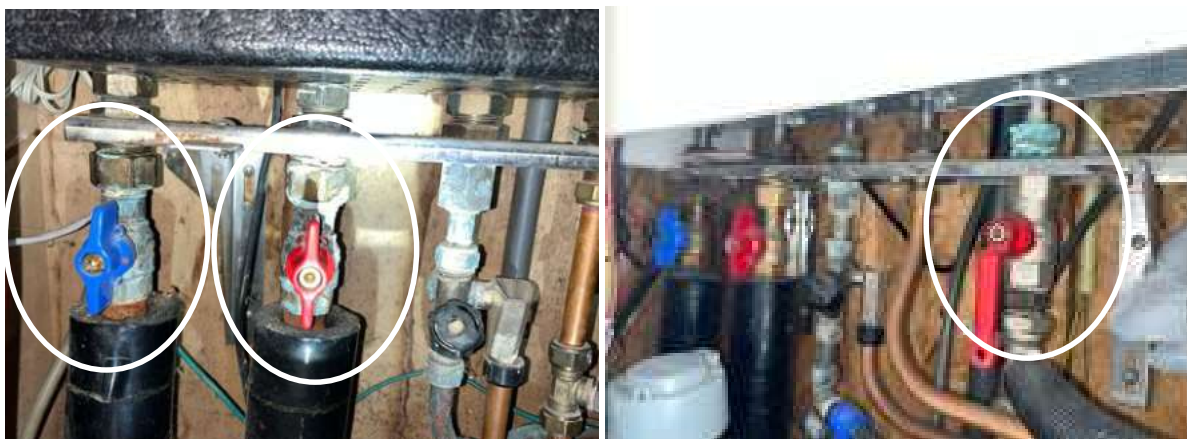
In de meterkast zijn de aansluitingen van de afleverset (eigendom Eneco) gecontroleerd op lekkagesporen. Zowel de aansluitingen van de warmteleverancier als de aansluitingen van de binneninstallatie zijn hierin meegenomen. In 76% van de opgenomen woningen is geen vorm van lekkage waargenomen. In de overige 24% van de woningen bevonden zich lekkagesporen, voorbeelden hiervan zijn te zien in de volgende foto's.

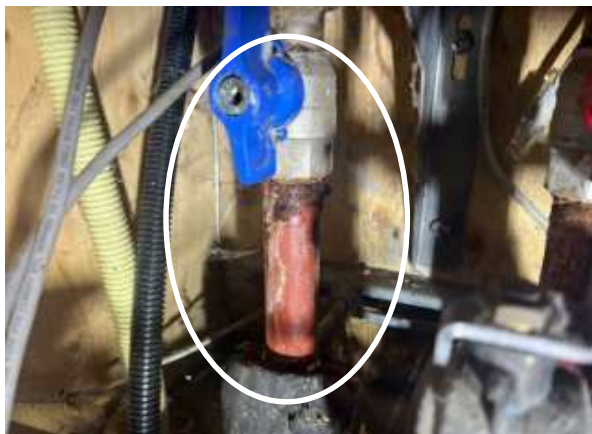
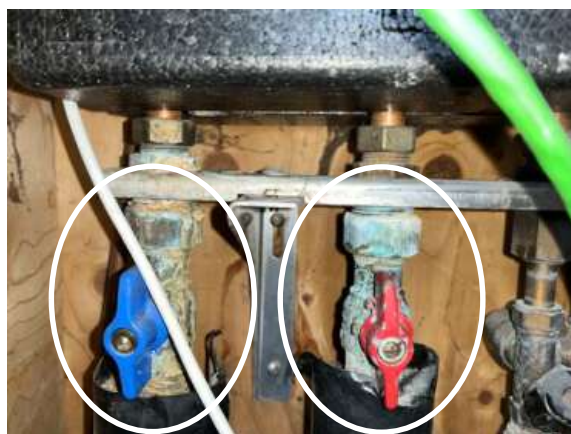
In 2% van de opgenomen woningen gaf de lekkage een directe aanleiding tot actie. Zie foto's hieronder. De bewoner en Eneco zijn direct geïnformeerd en aangezet om tot actie over te gaan.

In 2% van de opgenomen woningen waren er lekkage sporen die aanleiding waren voor Eneco, als eigenaar van de afleverset, om direct actie te ondernemen. In 22% van de onderzochte woningen was er sprake van kleine lekkage sporen. De relevante foto's zullen gedeeld worden met Eneco voor evaluatie en eventuele actie.

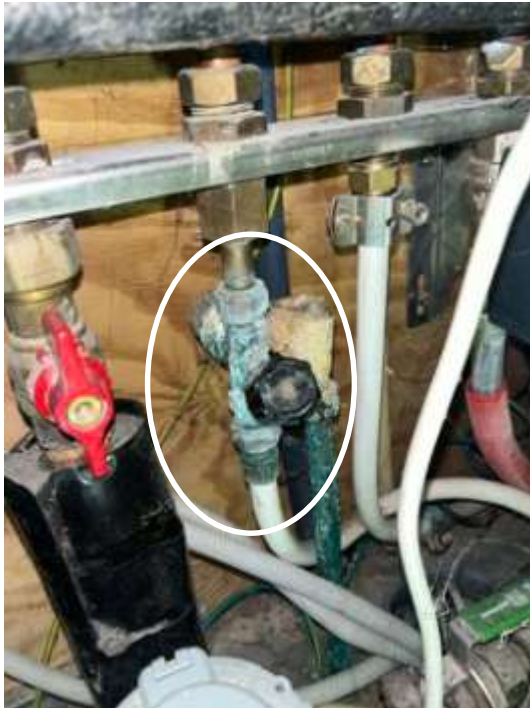
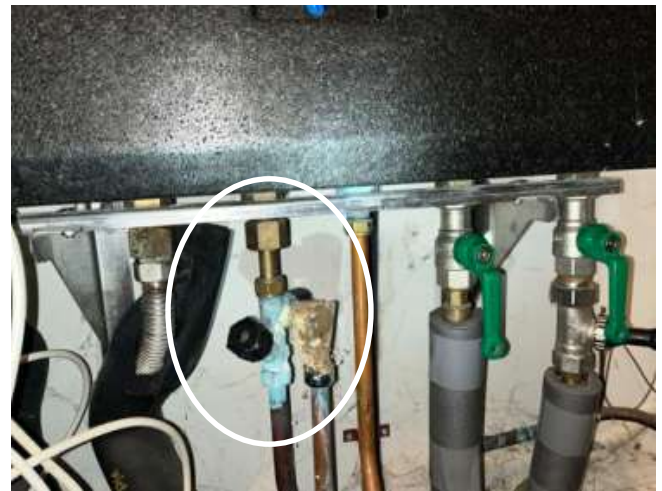
In de overige 59% van de woningen bevinden zich lekkagesporen. Deze lekkagesporen betreffen in de meeste gevallen sporen van kalkafzetting rondom het overstortventiel.

Zowel beginnende kalksporen als gevorderde kalksporen zijn waargenomen. Lekkages komen vooral voor in de vorm van tranen op de koppelingen en overstortventielen. De

relatief hoge temperaturen nabij de afleverset zorgt ervoor dat deze tranen in korte tijd drogen en zich ontwikkelen in een spoor van kalk. Zie foto's hieronder.

Kalkvorming kan een belemmering vormen voor het goed functioneren van de inlaatcombinatie. Enige kalkvorming komt vaker voor op delen van de verwarmings- of waterinstallatie en is niet per se een reden om direct tot actie over te gaan. Bij gevorderde kalksporen is het wel raadzaam om actie te ondernemen. De foto's zullen met Eneco gedeeld worden om de ernst te bepalen en eventuele acties te bepalen voor alle bewoners.

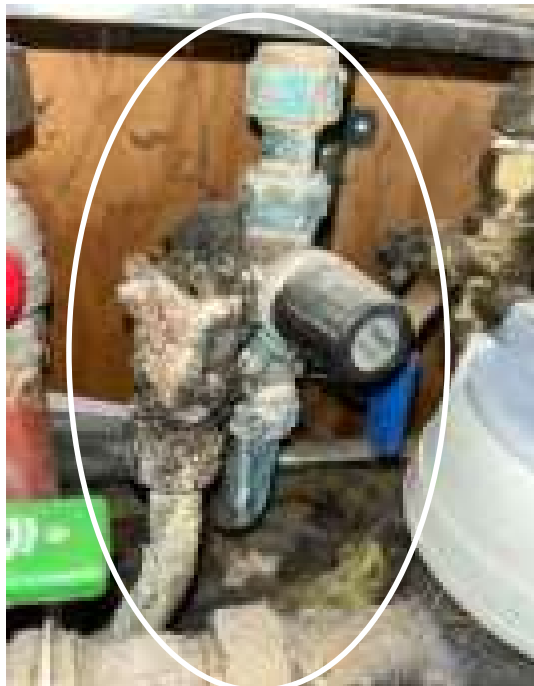
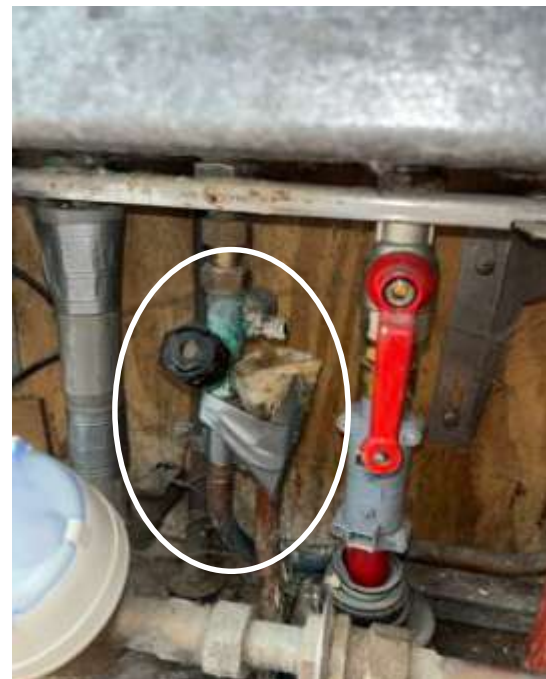
In enkele gevallen is er sprake van een bloemkoolachtige kalkvorming, zie volgende foto's. Kalkvorming belemmert het optimaal functioneren van de inlaatcombinatie.

In 59% van de onderzochte woningen bevinden zich lekkagesporen bij de inlaatcombinaties. Deze lekkagesporen betreffen in de meeste gevallen sporen van kalkafzetting rondom het overstortventiel. Zowel beginnende kalksporen als gevorderde kalksporen zijn waargenomen. Lekkages komen vooral voor in de vorm van tranen op de koppelingen en overstortventielen. De relatief hoge temperaturen nabij de afleverset zorgt ervoor dat deze tranen in korte tijd drogen en zich ontwikkelen in een spoor van kalk. In enkele gevallen is er sprake van een bloemkoolachtige kalkvorming. Kalkvorming belemmert het optimaal functioneren van de inlaatcombinatie.
